Erstellung einer Ökobilanz
für Maßnahmen des
Gewässerentwicklungsplans

17.11.2021

SCHAEFF-Grundbesitz GmbH & Co. OHG

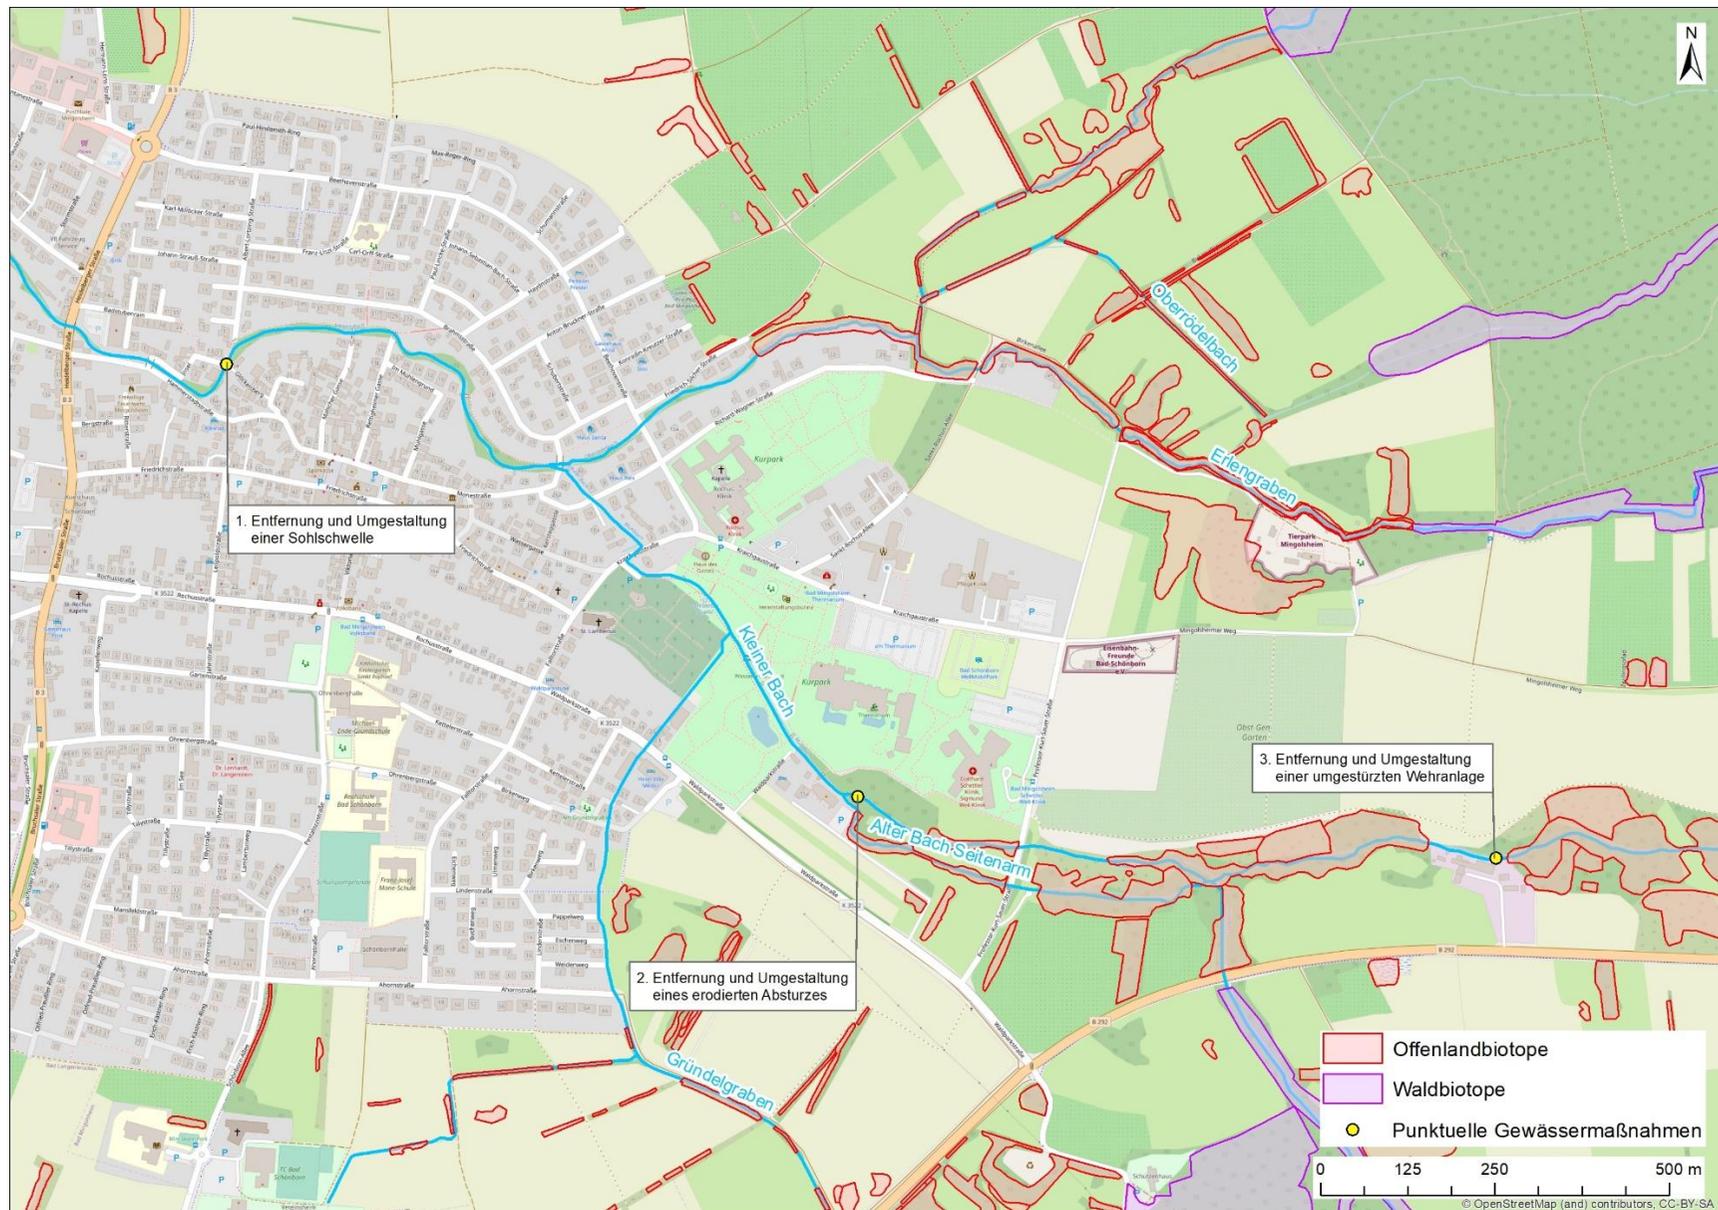
Abb. 1: Lage der ausgewählten Gewässermaßnahmen.

Letztlich wurden drei mögliche Gewässermaßnahmen zum Ausgleich des Kompensationsdefizits ausgewählt, deren Umsetzung das Erreichen der benötigten Ökopunktezahl annähernd ermöglicht. Eine Übersicht über deren genaue Lage gibt Abbildung 1.

Die Maßnahmen 2 und 3 liegen benachbart, aber außerhalb von, nach § 30 BNatSchG geschützten Offenlandbiotopen (vgl. Abb. 1 und Tab. 1). Bei einer Anfahrt an die Querbauwerke von Norden her kann eine Beeinträchtigung beider geschützter Biotope ausgeschlossen werden. Die baubedingte Beeinträchtigung der entlang des Gewässers befindlichen Gehölze sind lokal begrenzt und eine Wiederherstellung beeinträchtigter Strukturen ist im Anschluss an die Arbeiten möglich.

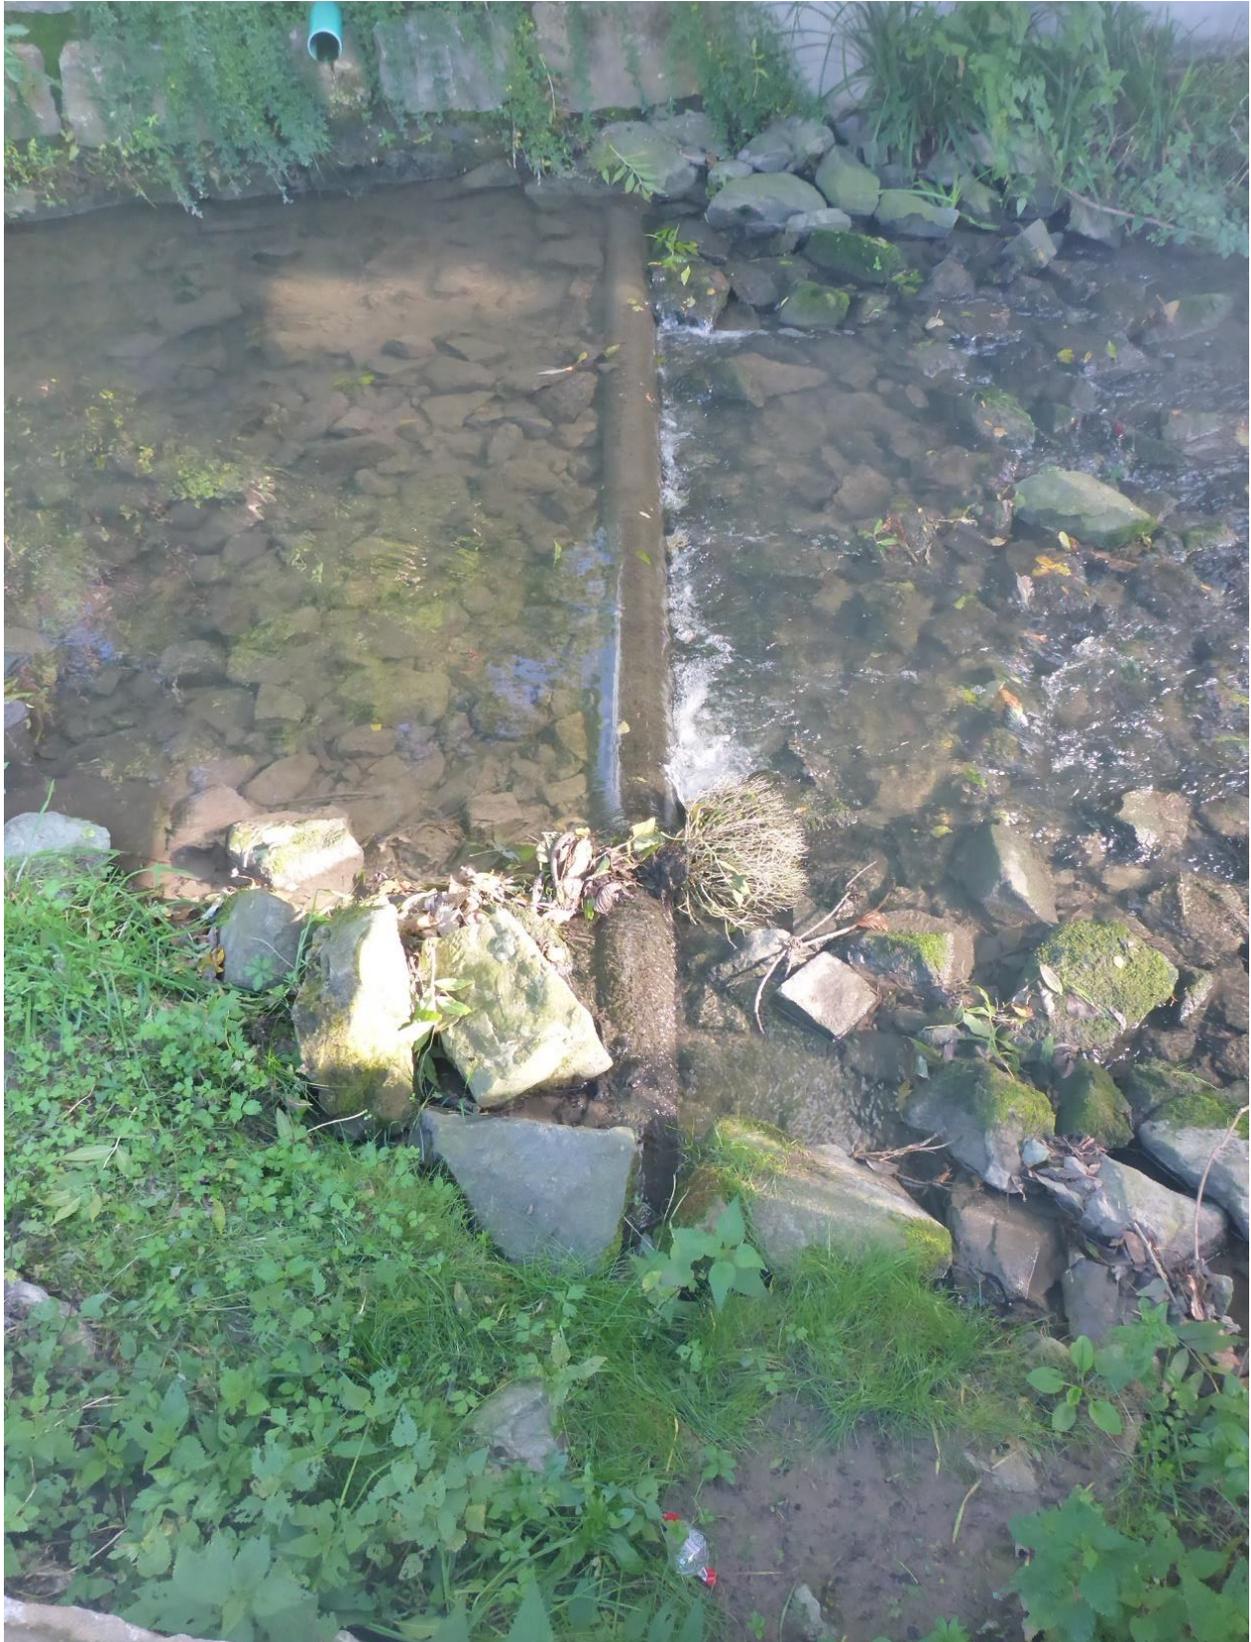
1. Entfernung/Umgestaltung einer Sohlschwelle

1. **Die Entfernung und Umgestaltung einer Sohlschwelle** (Flurstück 154/3): vorgesehen ist neben der Beseitigung der bestehenden Sohlschwelle das Einbringen mehrerer großer, versetzt platzierter Steine, die die ursprüngliche Funktion des Bauwerks weitgehend übernehmen, die Durchgängigkeit für Fische dabei aber gewährleistet.

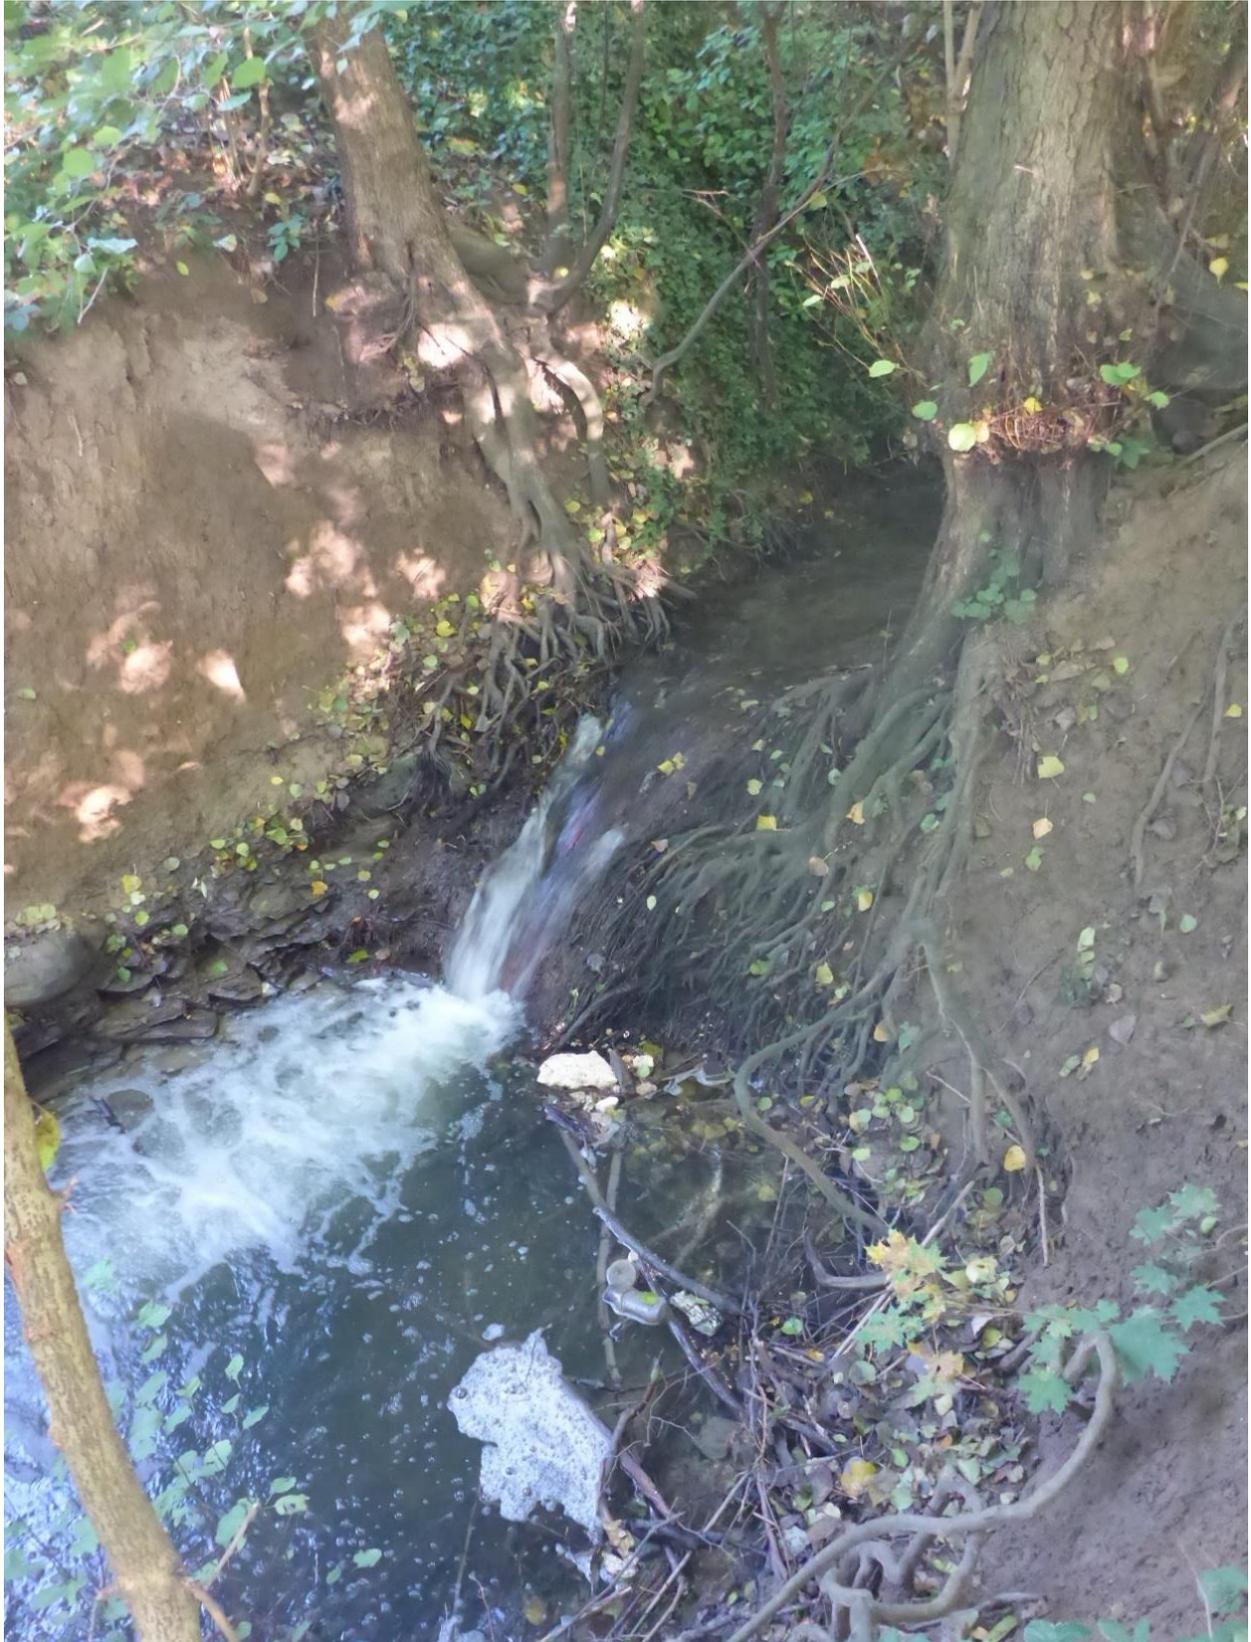
2. Entfernung/Umgestaltung eines erodierten Absturzes (ursprünglich 2 m)

2. **Die Entfernung und Umgestaltung eines erodierten Absturzes** (ursprünglich 2 m, Flurstück 792): Drei Abstürze sind zu entfernen. Der recht große Höhenunterschied macht dabei ein Verziehen der Gewässersohle auf ein für Fische passierbares Gefälle nötig. Vereinzelt ist die Entnahme von Bäumen am Gewässerrand erforderlich.

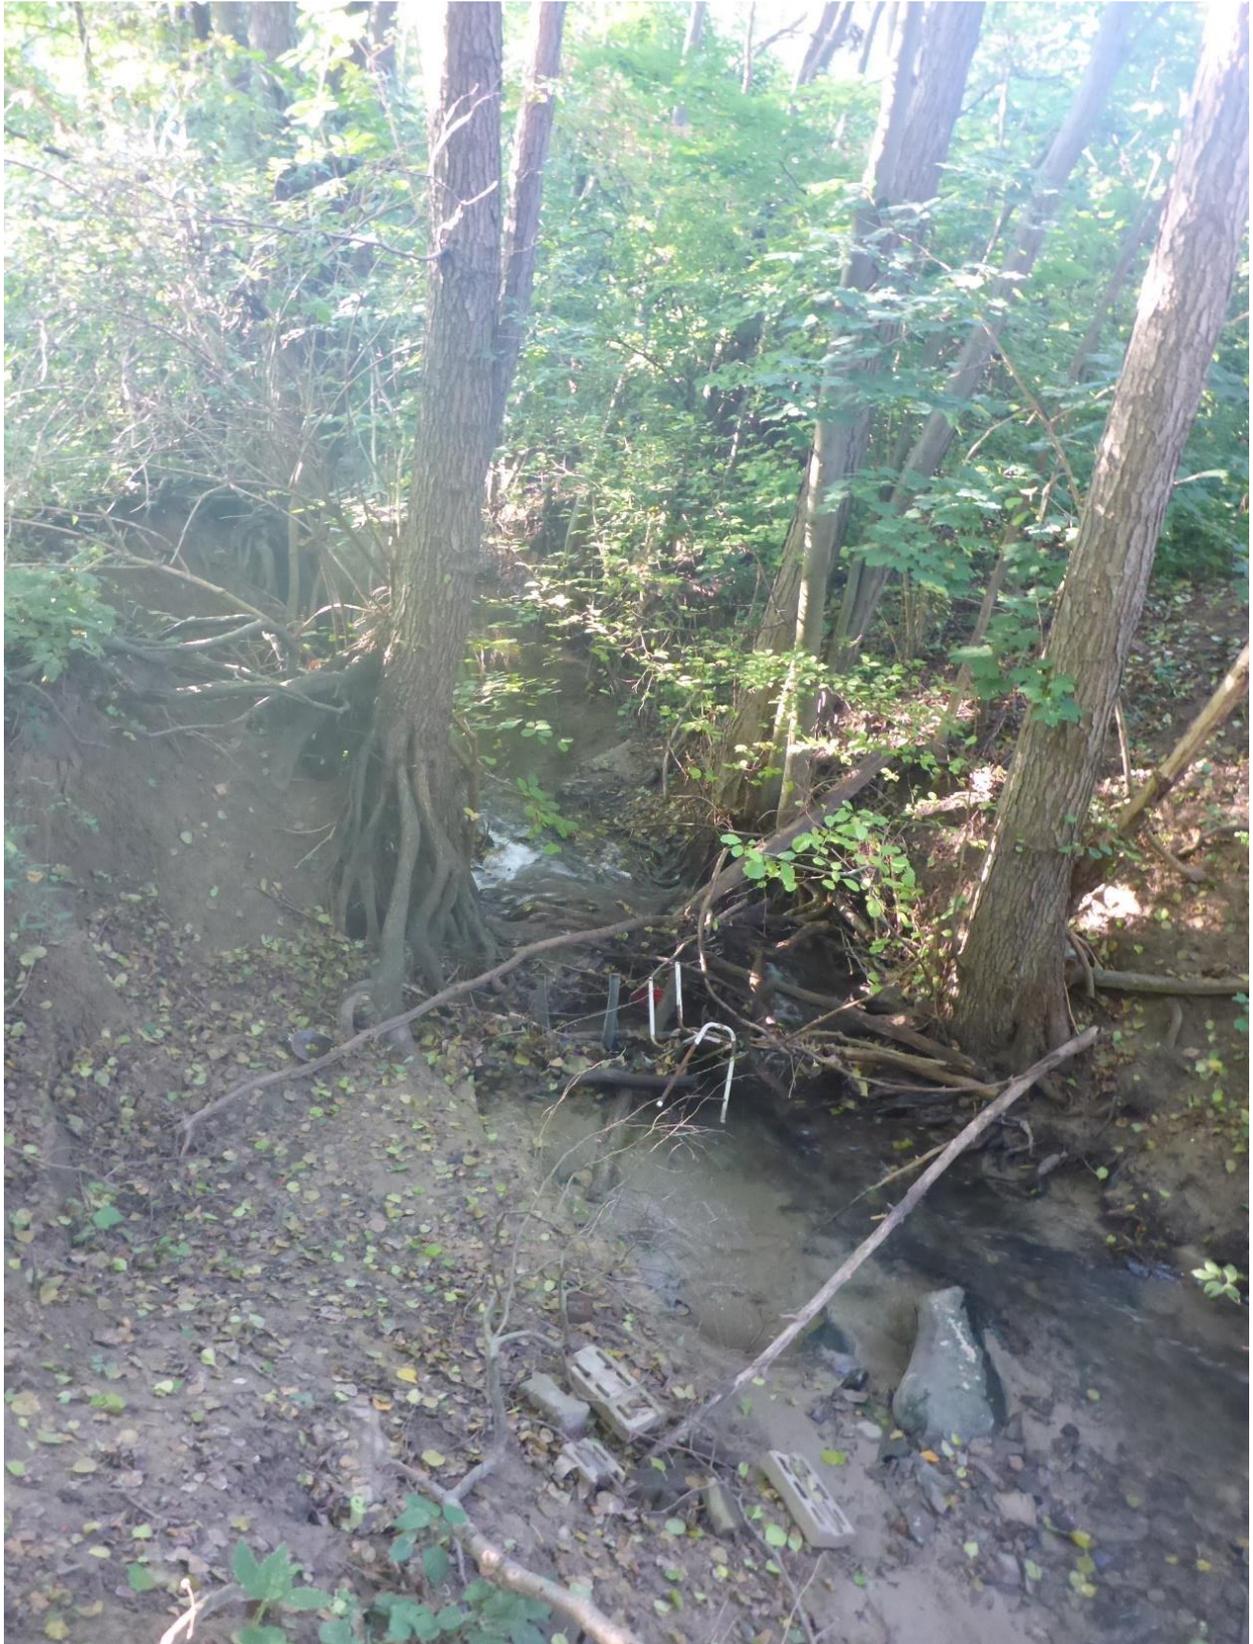
Fortsetzung Maßnahme 2

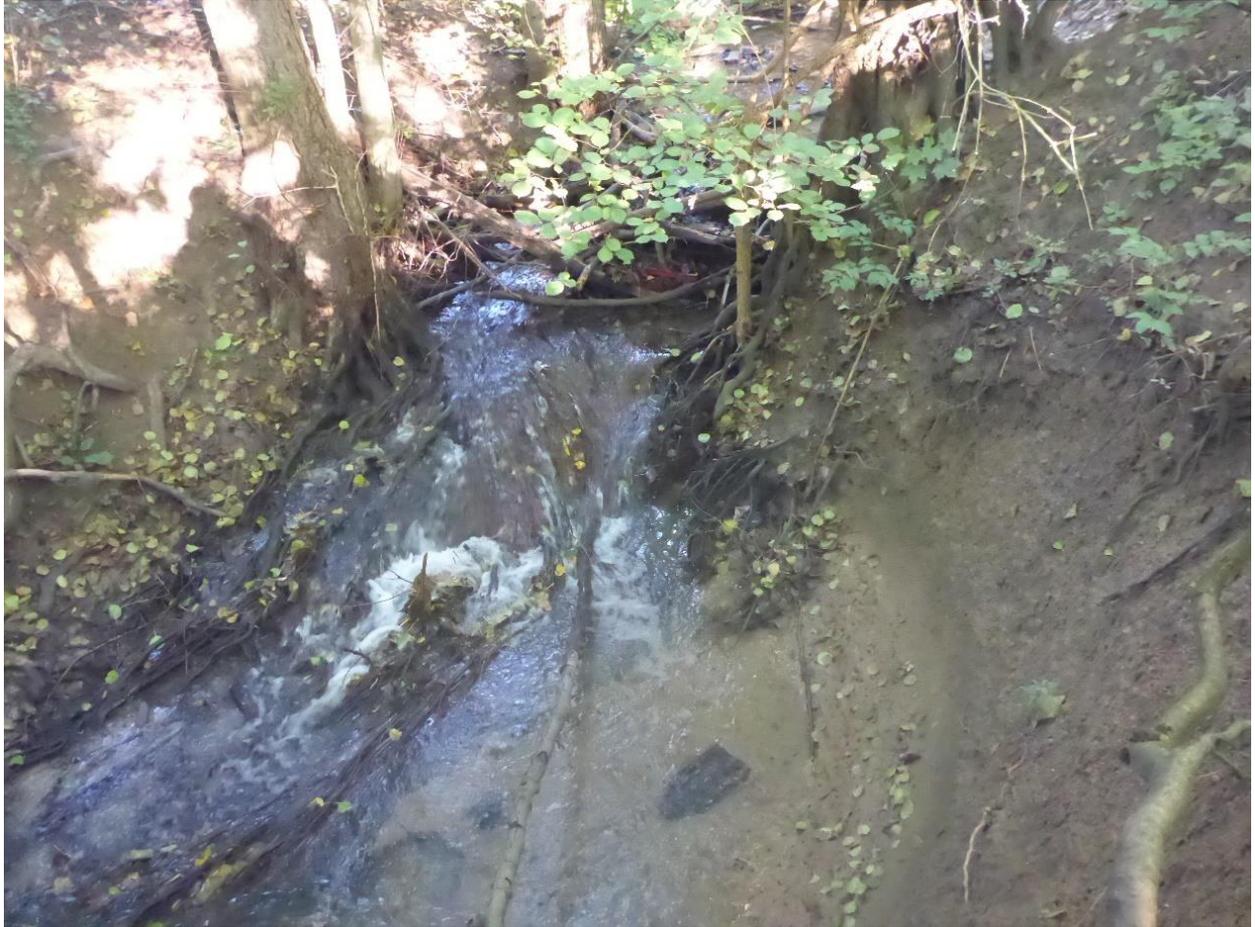
Fortsetzung Maßnahme 2

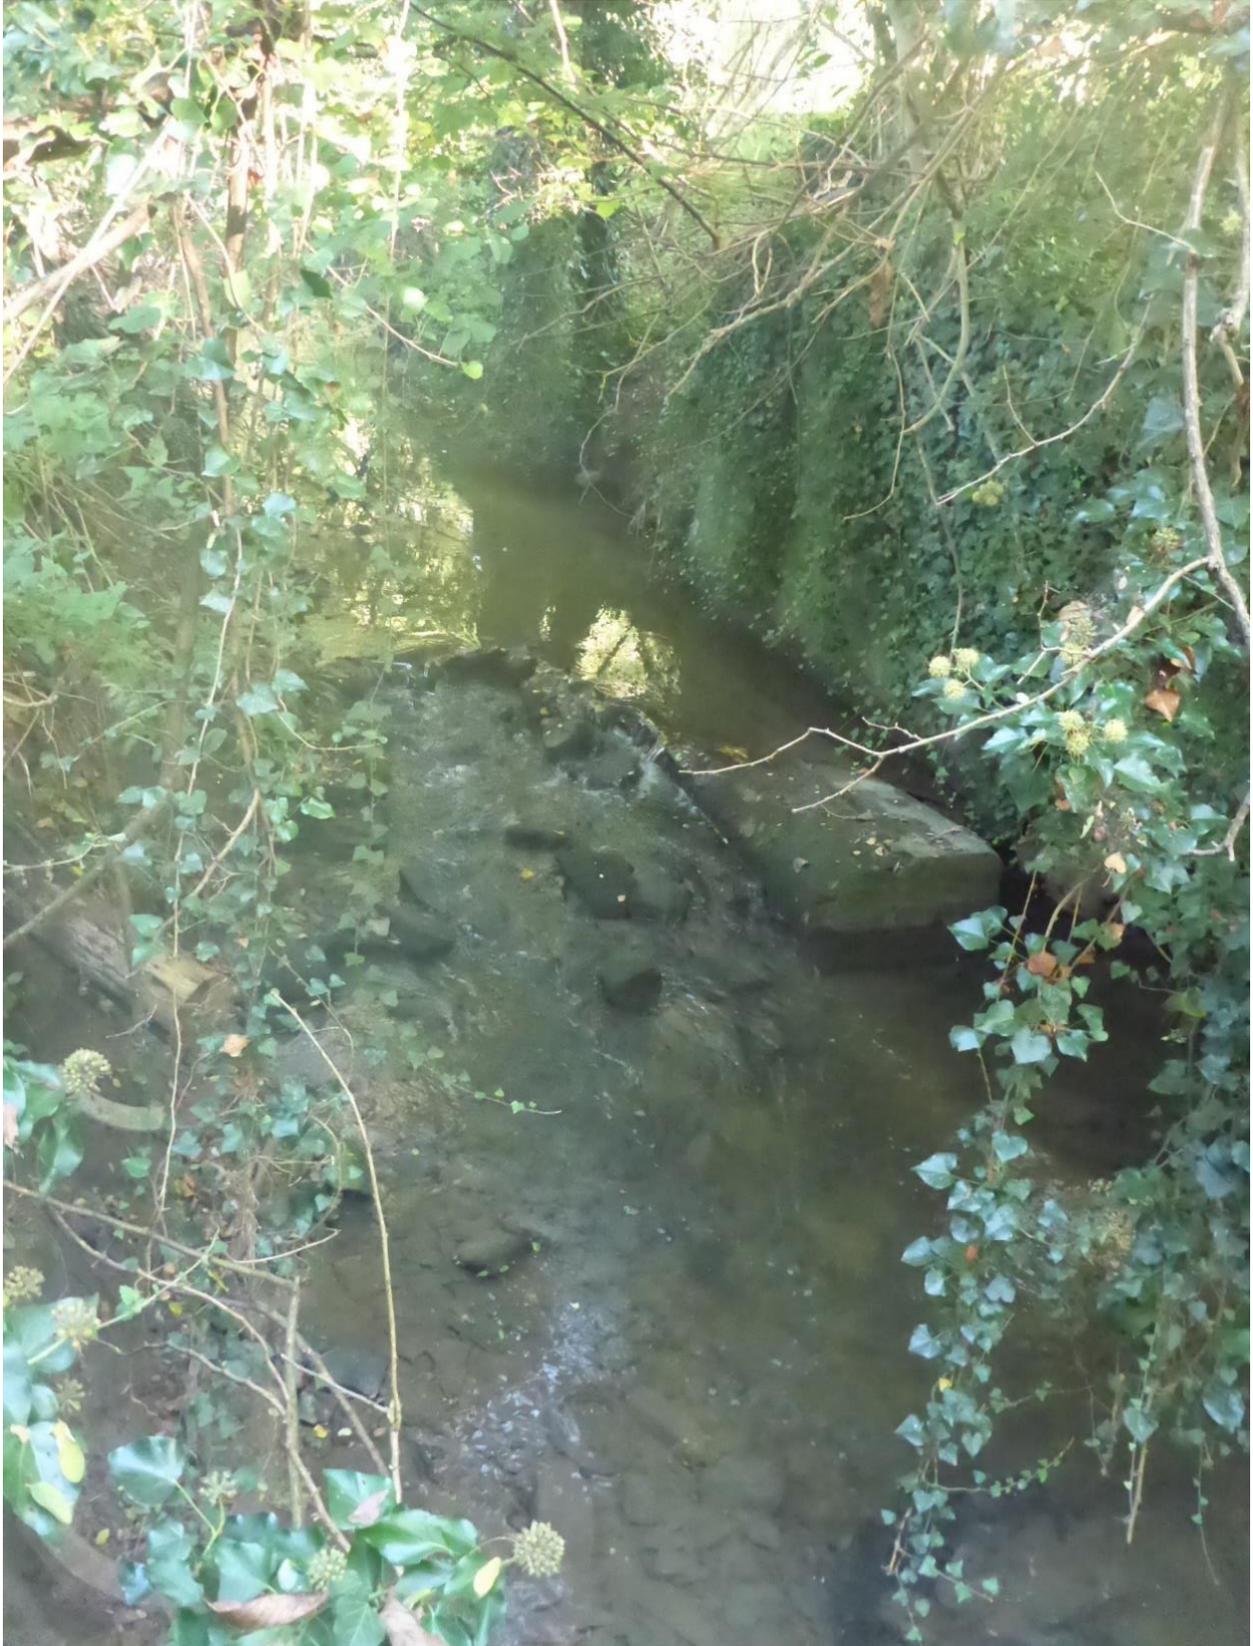
3. Entfernung einer umgestürzten Wehranlage

3. **Die Entfernung und Umgestaltung einer umgestürzten Wehranlage** (Flurstück 8501): Die entnommenen Betonteile des Wehrs sind zu entsorgen. Falls hierdurch die Gefahr einer Auskolkung bzw. eines Absturzes entsteht, sind auch hier Steine in das Gewässerbett einzubringen.

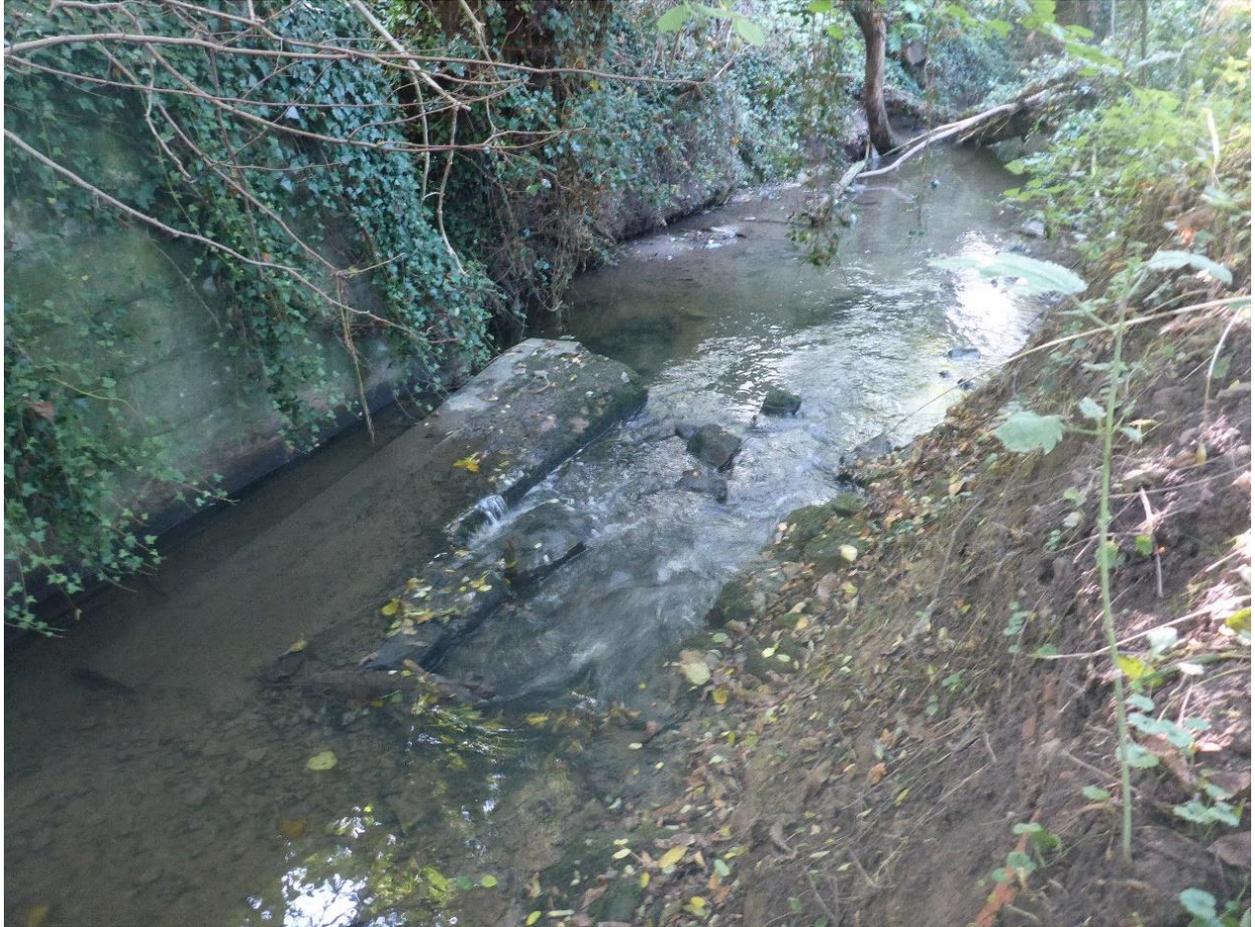
Maßnahme 3, anderer Blickwinkel
